Prestation de service pour l'Institution Adour

Etude sur la circulation de la Loutre d'Europe Sur le site Natura 2000 « Vallée de l'Adour » FR7300889

2 : Etude sur la circulation de la Loutre d'Europe

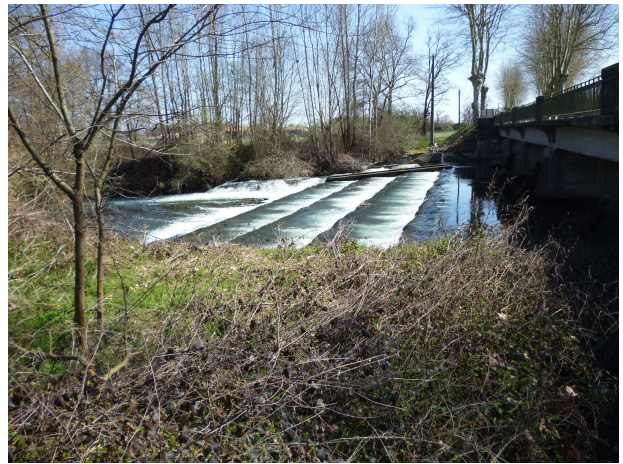
Seuil en aval du pont de Vic-en-Bigorre, effet cascade
Photo Dominique Portier

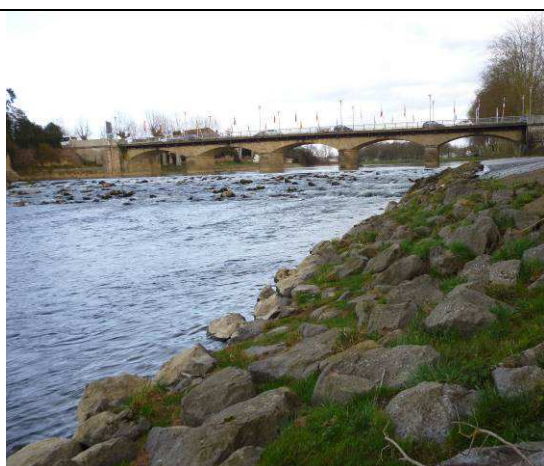
0A

PERMEABILITE FAIBLE

La loutre est notée en amont et aval de cette ville, on peut penser du fait de ces caractéristiques qu'il constitue un frein important à la colonisation de cette espèce le long de l'Adour. Ce site est constitué d'un pont présentant un effet cascade du fait de la présence en amont d'un seuil avec une déclinaison assez faible mais relativement long et bordé en rive droite d'un départ de canal fermé par une grosse trappe et en rive gauche d'une arrivée d'eau et d'un ancien moulin.

En amont du pont d'Aire/Adour qui est situé dans le centre-ville, on trouve en rive gauche une zone de loisir qui s'intercale entre le fleuve et une zone de parking. En rive droite, une nouvelle aire de loisir est aménagée. Ces deux zones sont également utilisées par les habitants pour venir faire leur besoin à leur chien. Cela occasionne un dérangement inévitable pour la loutre. Bien que le pont possède une petite banquette sur chaque rive, le raccordement de ces banquettes n'est pas fonctionnel et ne permet pas le passage à pied de l'espèce pourtant essentiel à cause de l'effet cascade engendré par la présence du seuil.

PROPOSITION : Création d'une banquette en gradin sous le pont et d'un raccordement fonctionnel en aval du pont en rive droite.

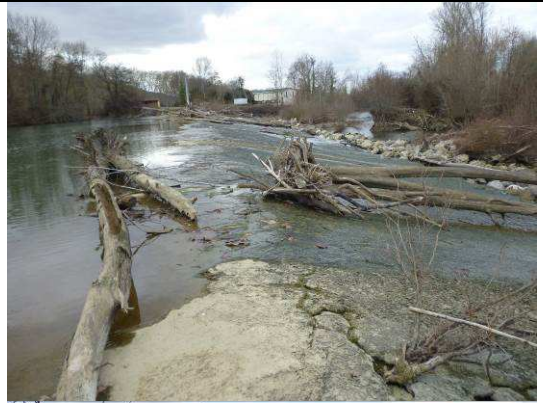
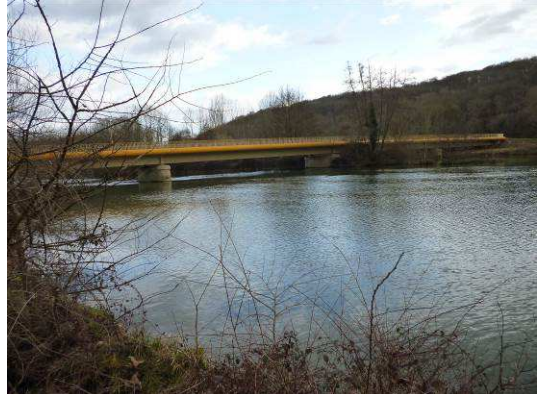
1A

PERMEABILITE FAIBLE

Ce site est constitué d'un seuil particulièrement long construit dans un méandre. Il est situé en aval d'un pont d'une hauteur trop faible par rapport à la crue de référence dont la cote est de 5,45 à Aire-sur-l'Adour en 1952. Une centrale hydraulique est implantée en rive gauche entre le pont et le seuil. L'environnement est agricole, excepté en rive droite en amont du pont, où a été installé un camping totalement grillagé avec un parking aménagé entre cette zone de loisir et le pont. Malgré tout, le pont par sa conception permet un passage à sec de l'espèce en cas de hautes eaux. Un effet cascade n'est pas à exclure en cas de crue, incitant la loutre à contourner cet obstacle. Le pont semble récent, il faudra attendre une réfection de la chaussée, du pont ou du seuil.

PROPOSITION : Création d'une buse sèche en rive droite avec le souhait que soit maintenue en terre agricole la rive gauche.

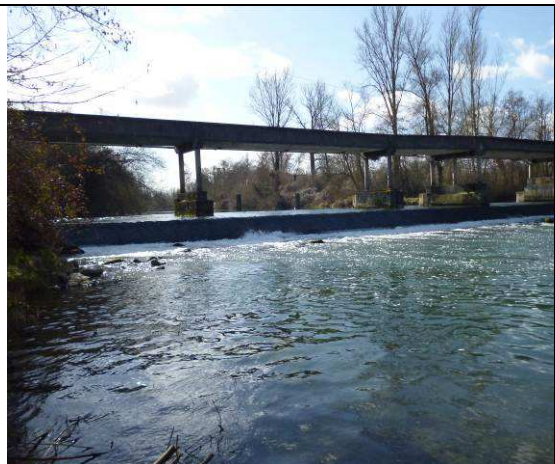
8A

perméabilité faible

Ce site est en aval de la zone naturelle de Ju-Belloc qui abrite régulièrement des indices de présence de la loutre. Il est formé d'un seuil en aval d'un pont dont la conception avec la présence du côté droit d'une pente fortement inclinée est inadapté à la circulation de la loutre. En rive gauche, la présence d'une petite banquette n'est pas fonctionnelle car le raccord avec la berge en aval du pont est obstrué par de gros blocs de cailloux. La présence d'une coulée sur cette rive devrait susciter un aménagement malgré le fait que la largeur du pont ne permet le passage d'un véhicule à la fois. La faible hauteur du seuil n'entraîne pas un effet de cascade sur ce site. L'environnement du secteur est plutôt favorable à la loutre avec une ripisylve importante. Le pont n'est pas très fréquenté en journée mais la présence d'un terrain de sport doit concentrer parfois un nombre important de véhicules.

PROPOSITION : Création d'une banquette en rive droite et/ou raccordement à la berge fonctionnelle en rive gauche

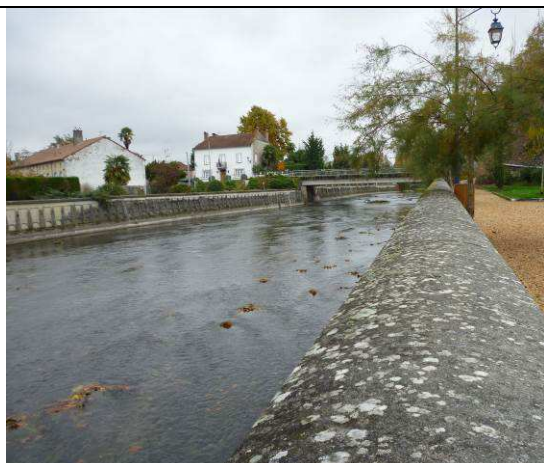
13A-Maubourguet : perméabilité faible

L'Adour est fortement canalisé dans sa traversée du village de Maubourguet. Il est contenu dans son lit par la présence sur chaque berge d'un mur de plus de 4m de haut. En amont du pont, en rive gauche, la présence d'une route pénalise la circulation de la loutre. En amont, en rive droite, un garage automobile avec le dépôt de véhicules accidentés rend la progression de cette espèce difficile avec un possible risque de pollution. En aval, l'installation d'une zone de promenade, entre le pont et l'arrivée d'un canal, accentue cette urbanisation. La loutre ne peut que passer dans le lit mineur de l'Adour. En cas de crue, la hauteur du pont et de la passerelle est suffisante pour permettre son passage par la nage.

PROPOSITION : banquette en gradin avec raccordement fonctionnel à la berge sur l'ensemble du linéaire traversant la ville de Maubourguet.

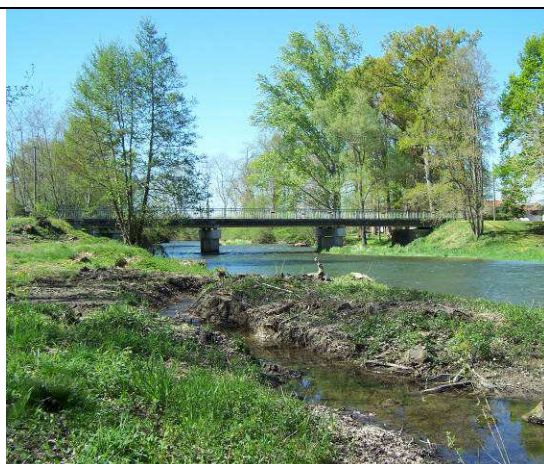
14A

Infranchissable en cas de hautes eaux

Ce pont est le seul obstacle sur ce site avec une zone de pique-nique de faible surface autorisant le stationnement de quelques véhicules. La départementale D56 est en revanche très fréquentée. C'est surtout la hauteur de cet ouvrage qui le rend imperméable au passage de la loutre en période de crue. La crue de référence de février 1952 indique une hauteur de 2,58 m à Maubourguet. Or la hauteur du pont de Lafitole est de 2,80m. Malgré de nombreuses recherches, très peu d'indices de présence ont été collectés sur ce site, et aucun depuis 2002. Cela est d'autant plus surprenant que la conception de ce pont permet la circulation de la loutre en rive droite par hautes eaux. On ne note d'ailleurs ni d'effet tunnel, ni d'effet entonnoir ou d'effet cascade.

PROPOSITION : Une buse sèche en rive gauche pour permettre le franchissement du pont lors des crues.

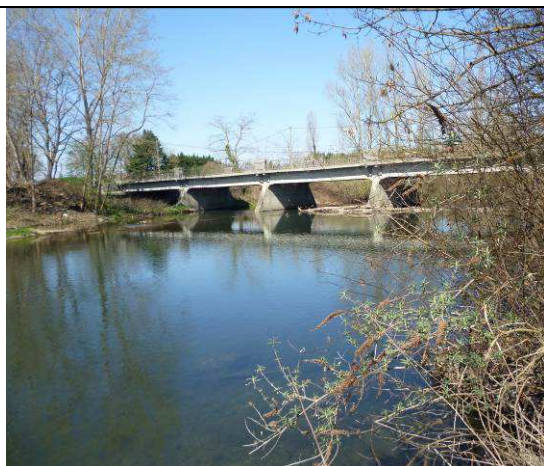
16A

PERMEABILITE FAIBLE

Ce site, situé en milieu agricole, est constitué d'une gravière, d'un canal de dérivation, d'un pont, d'une arrivée d'écoulement, d'un fossé et d'une succession de seuils engendrant un effet en cascade rebutant la loutre à franchir ce point par le cours d'eau. De plus, la présence en rive droite d'un canal de dérivation contraint la loutre à utiliser plutôt la rive gauche mais la présence d'un restaurant avec des chiens et un parking l'a soumet à la prudence à l'abord de ce site. La succession de 5 seuils en aval du pont doit entraîner un effet de cascade lors d'un débit important. Il y a alors de fortes chances que l'espèce passe par-dessus le pont. Il s'agit de la route qui relie Vic-en-Bigorre à Rabastens-de-Bigorre qui est fréquentée même la nuit (présence d'épreintes sur le pont). Ce pont montre des signes de disjonction entre le tablier et le pilier en rive gauche. **Ce site est une des priorités parmi les sites à aménager.**

PROPOSITION : une buse pour contourner le pont et le seuil en rive droite ou une banquette en gradin avec un raccordement fonctionnel.

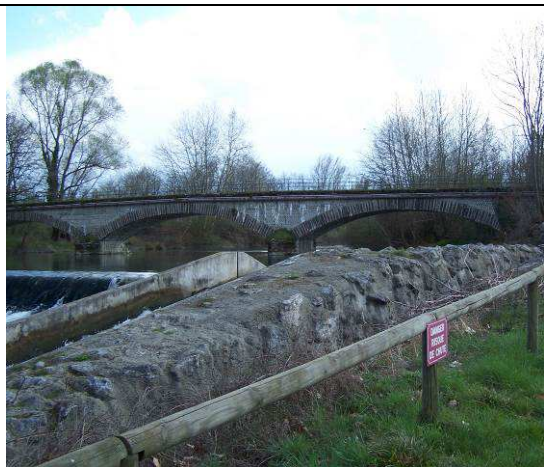
20A

INFRANCHISSABLE

Ce pont et ce seuil implantés en limite d'une zone urbanisée ont révélé par 2 fois au cours de l'inventaire des indices de présence juste à côté de la route. Le franchissement de l'espèce se fait certainement par la route à cause de l'effet cascade du au seuil en aval du pont. Ceci est dû à la présence d'un canal de dérivation en rive droite. Une banquette est présente sous le pont en rive gauche bien que le raccordement en aval ne soit pas vraiment fonctionnel.

PROPOSITION : création d'un raccord fonctionnel en rive gauche avec végétalisation le long de la passe à poisson ou buse rive droite.

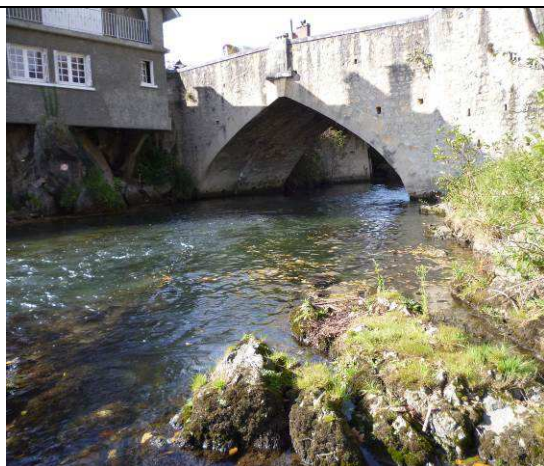
41A

PERMEABILITE FAIBLE

Ce site comprend de nombreux ouvrages : un seuil, un canal de dérivation allant vers une centrale hydraulique, un parking et un pont. Ce pont du XV^e siècle a survécu à de nombreuses crues. En aval du pont se trouve un canal de dérivation dont l'eau est guidée par un seuil de plus 1,5m de haut. Cette accumulation d'ouvrages doit entraîner un effet en cascade qui incite la loutre à utiliser un autre cours d'eaux pour éviter la traversée de ce village. En effet, jamais aucune épreinte n'a été découverte sous ou au bord du site.

PROPOSITION : une buse mais vu le contexte historique, d'autres idées sont à développer ?

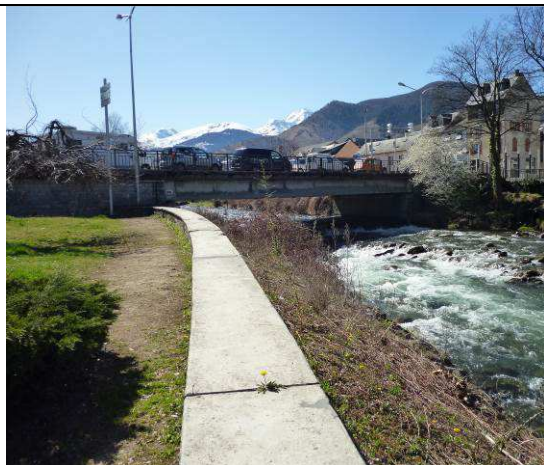
45A à 51A

PERMEABILITE FAIBLE

Seules les sites 45A et 46A présentant une perméabilité faible mais le passage de l'Adour dans la ville de Bagnères-de-Bigorre a suscité de nombreux ponts mais afin de canaliser ce fleuve, des parois verticales ont été construites. Cette configuration rend la circulation de la loutre aléatoire notamment en période de forts débits. D'autant plus que les 2 sites notés avec un franchissement difficile se trouvent en aval de ce couloir.

Le site 46A concentre de nombreux ouvrages : 3 ponts dont un routier très peu fréquenté, un piétonné, et le dernier ferré, 1 seuil induisant un effet de cascade, d'une prise d'eau et une arrivée d'eau. Toutes ces infrastructures sont longées en rive gauche par une route avec une fréquentation certaine. Si un aménagement devrait être proposé ici, une banquette serait bienvenue afin de faciliter le passage en rive droite au niveau du pont SNCF et du seuil.

Quant au site 47A combine plusieurs sorties d'eau mais aussi une accélération du courant dû à une sorte de passe à poisson ? qui rend son franchissement difficile. Là aussi une banquette avec un raccordement fonctionnel serait de nature à favoriser la circulation de la Loutre d'Europe. Malgré tout des indices de présence sont relevés sous ou à proximité de certains ponts de ce secteur.

PROPOSITION : L'aménagement de tout ce secteur doit être envisagé avec la création d'une banquette positionné au dessus de la cote de la crue décennale dans toute la traversée de la ville.
